Abschlussbericht

**der Unfallkommission
zum Einsatz am 27.07.2006
Kellerbrand Oeconomicum
Georg-August-Universität Göttingen**

Druckfassung 02.10.2007

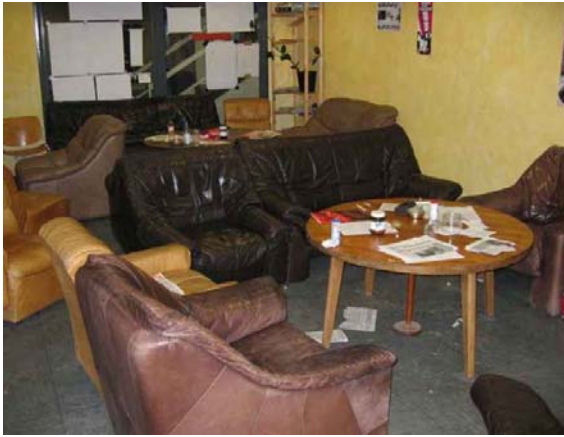
a) Blick ins „Cafe Kollabs“

Im Kellergeschoss des Oeconomicums war über eine längere Zeit hinweg das „Cafe Kollabs“ entstanden. Im Cafe befanden sich hohe Brandlasten (gepolsterte Sitzmöbel, Holztische, Holzstühle etc.). Zum Cafebereich gehörten zwei kleine als Teeküche und Abstellkammer benutzte Räume.

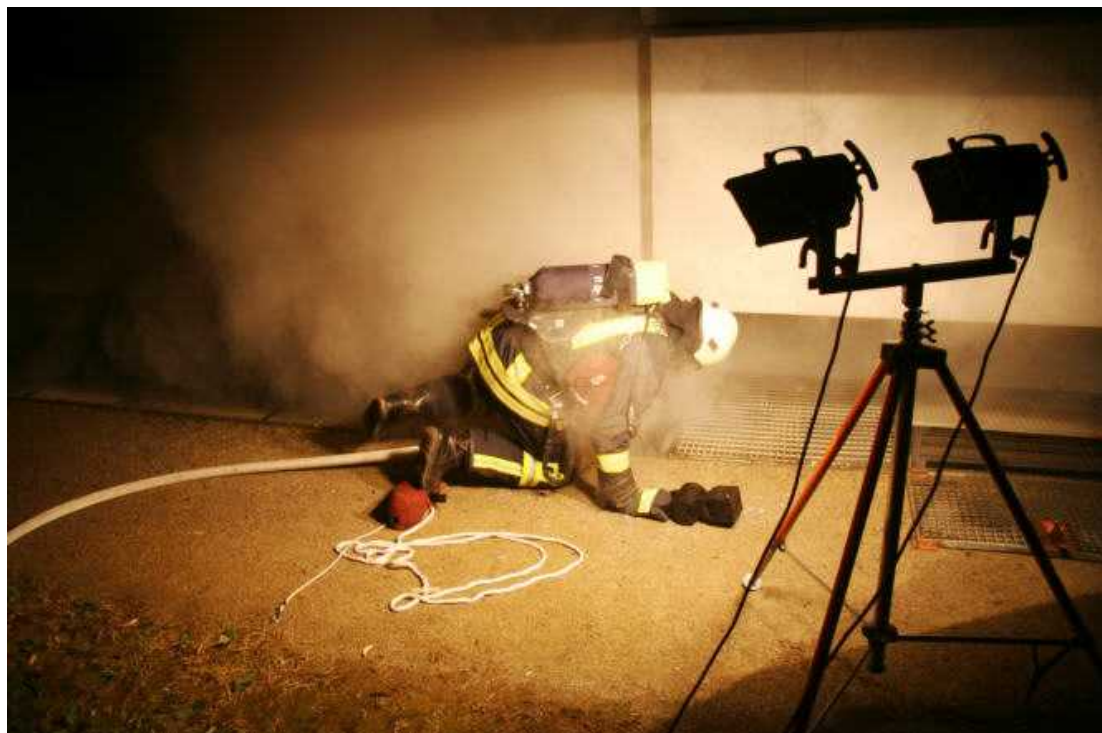
Sichtverhältnisse an Südeinstieg um 22:17 Uhr

Der gesamte Einsatz ist durch sich ständig verschlechternde Sicht bis „Null-Sicht“ und durch stetig steigende sehr hohe Temperaturen gekennzeichnet.

Infolge der sehr hohen Temperaturen und der damit verbundenen Schweißbildung auf den Gesichtern „schwammen“ die Atemschutzmasken auf (siehe auch Kapitel 5.3.1 und Kapitel 7.2.1).

Der 2. AGT-Trupp der FW Klinikum brach wegen Maskenundichtigkeiten mit mayday-Ruf den Einsatz ab. Weende 1 brach den Einsatz wegen Maskenundichtigkeiten ab. Stadtmitte 1 unterbrach den ersten Einsatz, der Feuerwehrangehörige mit der undichten Maske kehrte um und wurde durch einen anderen ersetzt.

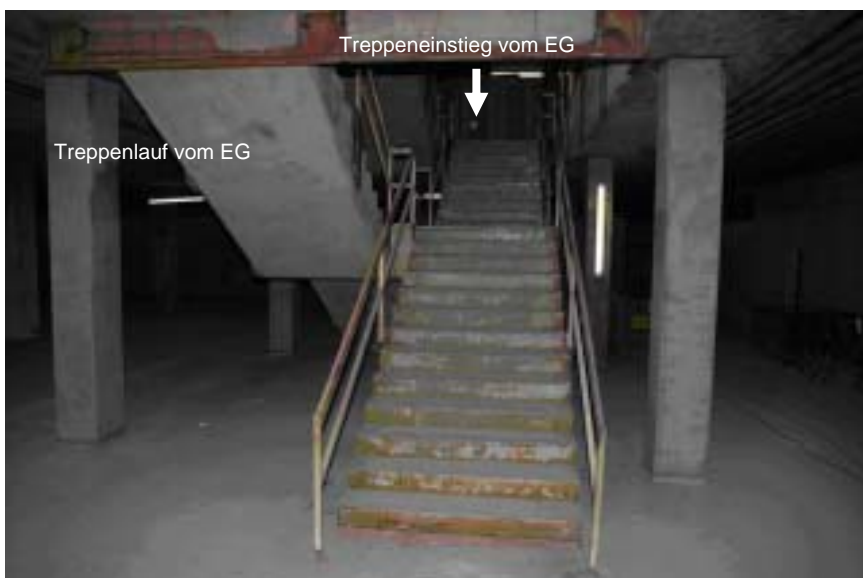
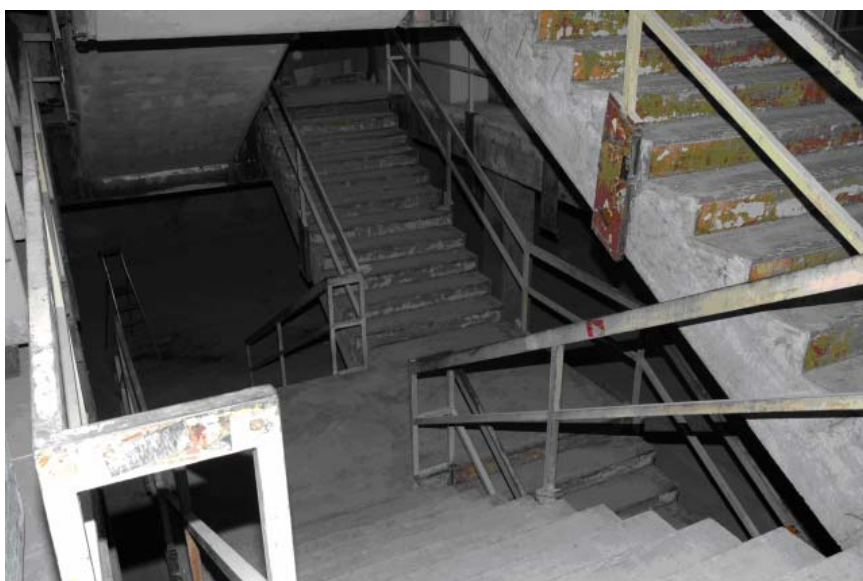
Die Konstruktion der Treppe stellte einen großen Gefahrenpunkt in Verbindung mit der kaum bis gar nicht vorhandenen Sicht dar.

Die Treppe befindet sich mittig im Treppenraum, kann somit von allen Seiten umlaufen werden. Sie kann sowohl von der Nord- als auch von der Südseite betreten werden. Beide Treppenläufe treffen auf ein Mittelpodest und werden dann jeweils in gerader Linie ins KG weitergeführt. Dies erlaubt jedem Nutzer der Treppe entweder im geraden Lauf oder durch eine 180° Wendung auf dem Mittelpodest in das KG zu gelangen.

(Hinweis: die Treppenfotos wurden nach dem Brandereignis aufgenommen; die Treppe ist zu diesem Zeitpunkt bereits teilweise saniert)

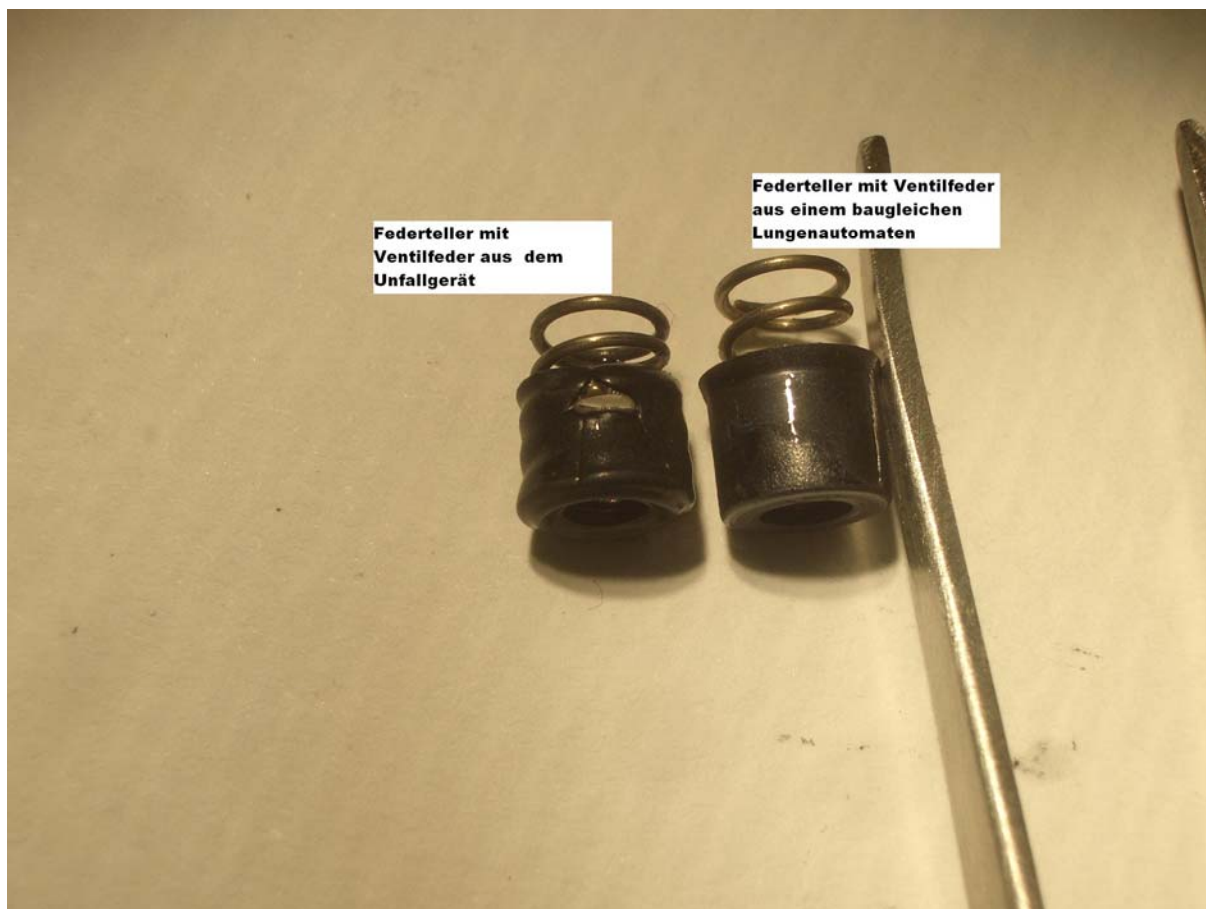
Dieser Defekt (thermisch verformter Federteller) war nach Einschätzung der EXAM auf eine hohe thermische Beanspruchung zurück zu führen. Ob dieser Defekt zum Versagen des Lungenautomaten während des Einsatzes am 27.07.2006 geführt hat, konnte während der bis dahin durchgeführten Untersuchung bei Umgebungstemperaturen von + 60°C nicht

nachgestellt werden. Hierbei wurde allerdings festgestellt, dass die Normanforderungen an die Atemwiderstände überschritten wurden. Eine weitere Untersuchung bei einer Umgebungstemperatur von +150°C zeigte, dass der Lungenautomat erst nach mehrfacher Betätigung des Luftzuschussknopfes zu beatmen war. Während der Untersuchung blies der Lungenautomat ständig ab. Die gemessenen Atemwiderstände lagen hier ebenfalls über den Normanforderungen.

- eine thermische Verformung des Federtellers im Lungenautomaten des Unfallgerätes festgestellt wurde,
- die Sichtprüfung der innen befindlichen Funktionsteile des Flaschenventils und des Druckminderers wiesen keine sichtbaren Veränderungen bzw. Beschädigungen auf,

- Die erhöhten Atemwiderstände, die aufgetretenen Undichtigkeiten und die thermische Verformung des Federtellers sind eindeutig auf den letzten Einsatz am 27.07.2006 zurückzuführen.

Eine thermische Beschädigung des Federtellers im Inneren des Lungenautomaten wurde bereits bei der ersten Untersuchung durch die EXAM festgestellt. Fraglich blieb, wie es zu dieser Verformung kommen konnte. Aufgrund bekannter Parameter (insbesondere das verformte Helmvisier des Verunfallten ließ Rückschlüsse auf die vorherrschenden Temperaturen zu) konnte eine Versuchsreihe gestartet werden, die den bei dem Einsatz vorherrschenden Bedingungen hinreichend nahe kommt.

Bei diesen Versuchen wurde festgestellt, dass sich die Atemluft im Atemschutzgerät durch die äußeren thermischen Einflüsse stark erhitzt. Im Mitteldruckteil (also bis zu der Baugruppe, zu der der beschädigte Federteller gehört) traten dabei Temperaturen im Bereich von +80°C bis +148°C auf. In der Innenmaske des Atemanschlusses wies die Luft dann immer noch Temperaturen zwischen +65°C und +109°C auf. Bis zu einer Temperaturgrenze (+117°C im Mitteldruckteil bzw. +79°C in der Innenmaske) konnte die Verformung des Federtellers in Abhängigkeit von der Höhe der Veratmung reproduziert werden. Bei darüber liegenden Temperaturen trat diese Verformung generell ein.

Das Material, aus dem der Federteller besteht, ist bis zu einer Temperatur von 101°C bis 107°C formbeständig. Der Betriebstemperaturbereich eines der beiden verwendeten Schmiermittel für den Steuerkolben liegt bei maximal 100°C. Nach Einschätzung eines hinzugezogenen Experten (Feuerwehrarzt und Arbeitsmediziner) führen diese Temperaturen der Atemluft aufgrund der vorhandenen Feuchtigkeit in den Atemwegen nicht zu einer Schädigung des Gewebes. Somit kann eine thermische Verformung des Bauteils auftreten, ohne dass es zu einer Schädigung der Atemwege kommt. Auch wird der Atemschutzgeräteträger

Der vorgefundene Schaden am Federteller konnte unter Bedingungen, die denen des Einsatzes sehr nahe kamen, reproduziert werden. Auch der Umstand, dass der Schaden nur an einem Gerät auftrat, konnte plausibel erklärt werden.

Für die Zukunft ist es erforderlich, dass höhere thermische Belastungen bei der Prüfung und Auswahl von Atemschutzgeräten der Feuerwehren angemessene Berücksichtigung finden. Als Grundlage hierfür sind systematische wissenschaftliche Untersuchungen über die tatsächlichen Wärmebeaufschlagungen von Atemschutzgeräten im Feuerwehreinsatz für reale Brandszenarien notwendig. Gleichfalls müssen wissenschaftliche Untersuchungen über die möglichen Langzeitschädigungen, beispielsweise durch Materialermüdung, aufgrund von wiederholter Wärmebeaufschlagung von Atemschutzgeräten durchgeführt werden.

1. Atemschutzgeräte, die im Einsatz einer extremen thermischen Belastung (siehe oben) ausgesetzt waren, müssen entsprechend gekennzeichnet und einer Atemschutzwerkstatt zugeführt werden. Dort müssen – neben den nach Einsätzen üblichen Prüfungen – zusätzlich alle Teile des Pressluftatmers sorgfältigst geprüft werden. Dazu ist es auch notwendig, den Lungenautomaten zu zerlegen, um insbesondere die darin enthaltenen Einzelteile gezielt auf Beschädigungen hin prüfen zu können. Die Einzelteile sind auf Sicht zu prüfen und nach anschließender Montage des Lungenautomaten ist dieser auf Dichtheit und Funktion zu prüfen. Diese Überprüfungen können nur die vom Hersteller autorisierten Atemschutzgerätewarte bzw. die Hersteller selbst durchführen.
2. Übungen in Brand-Übungsanlagen mit thermischer Belastung sollen nur mit Pressluftatmern durchgeführt werden, die ausschließlich für den Übungsbetrieb

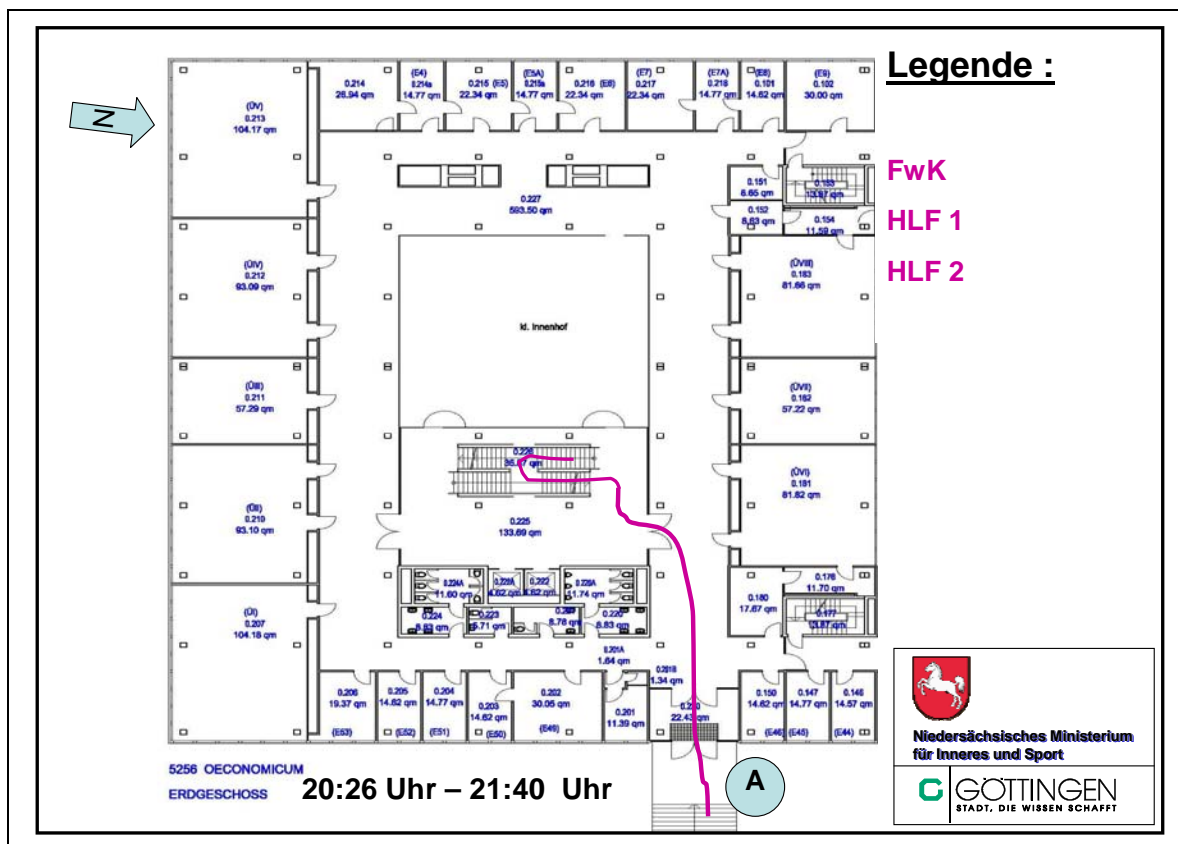
AGT-Trupp FW Klinikum (1/1) geht mit 1. C-Rohr zur Brandbekämpfung von der Ostseite durch Haupteingang (Punkt A) vor,

AGT-Trupp HLF 1 (1/2) geht zur Unterstützung des Trupps FW Klinikum mit Wärmebildkamera von der Ostseite durch Haupteingang (Punkt A) vor,

beide AGT-Trupps brachen Brandbekämpfung ab, nachdem ein Angehöriger des Trupps der FW Klinikum Probleme mit einer Atemschutzmaske bekam (Maske schwimmt auf Gesicht und wird undicht),

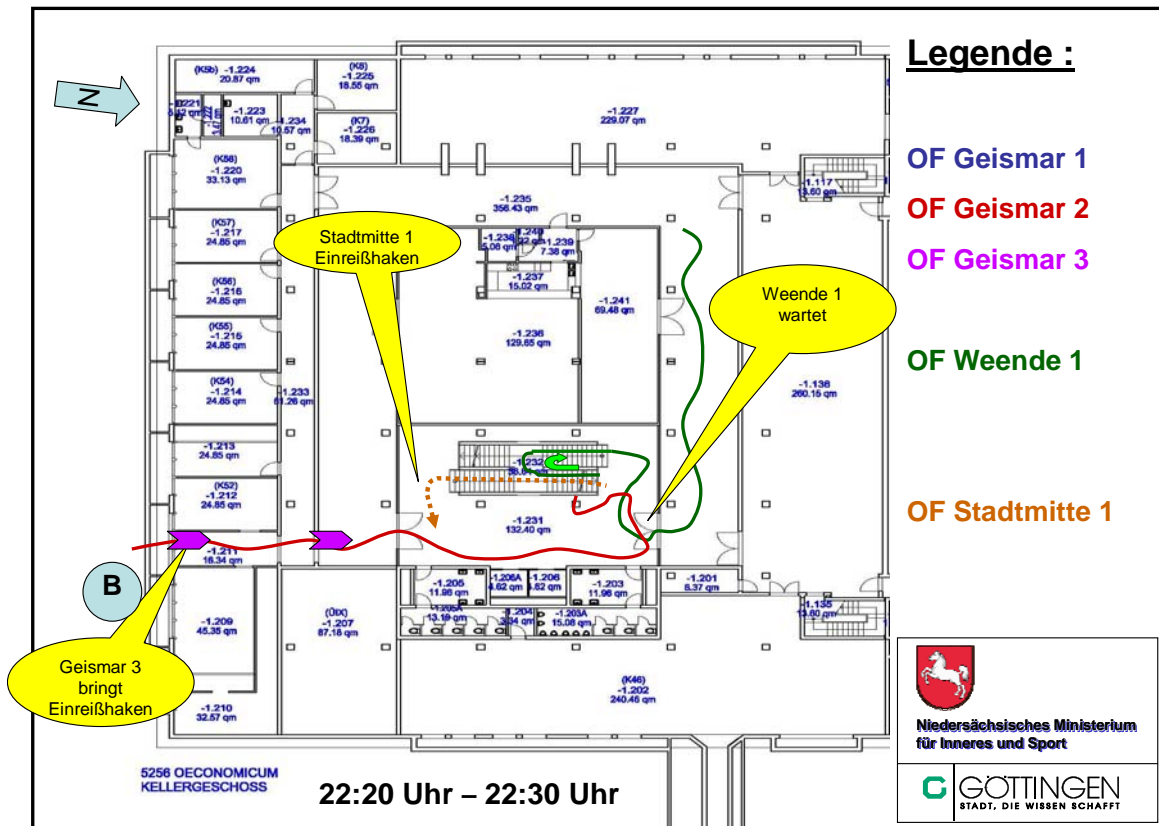
Weende 1 (Truppmann) hat undichte Atemschutzmaske, Trupp tritt um 22:20 Uhr (Protokoll ASÜ Weende) gemeinsam den Rückzug an

Stadtmitte 1 erreicht KG und geht in Richtung der 2-flügeligen Tür in der Südseite des Treppenraumes in Richtung des Angriffsweges von Geismar 1 / **Geismar 2**,

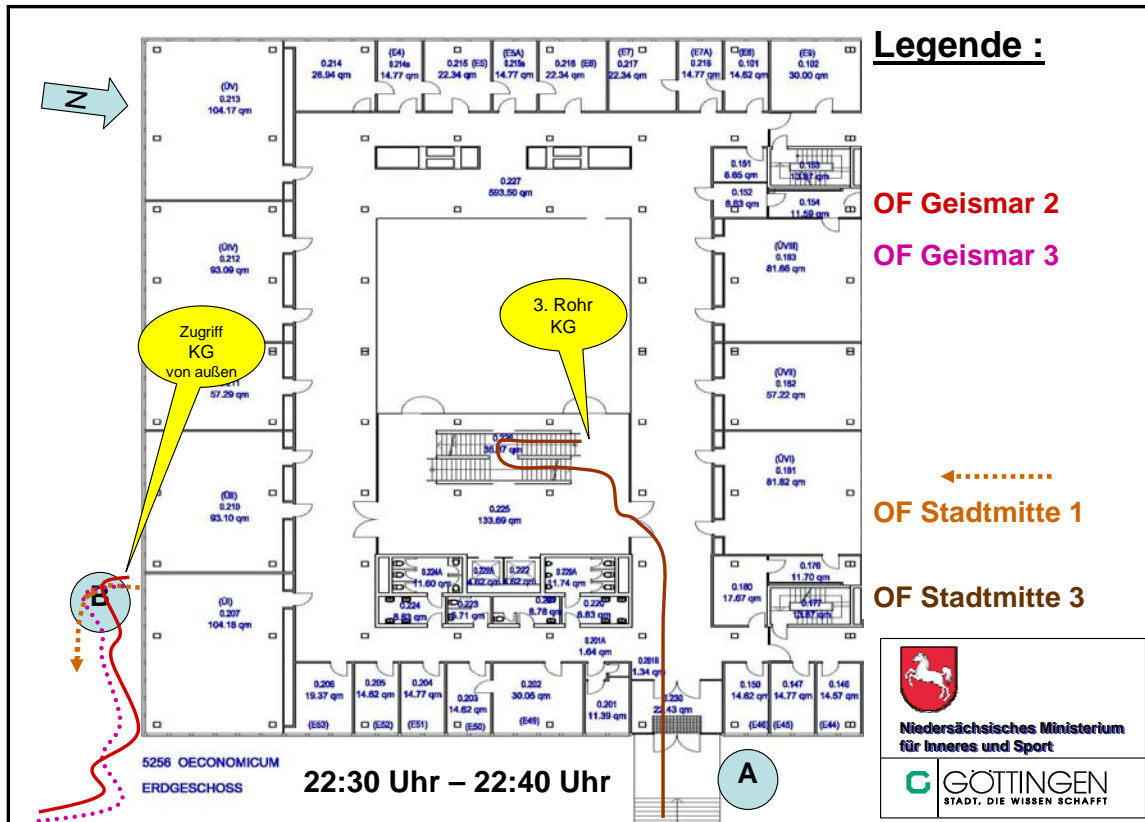
Stadtmittle 3 bricht um 22:30 Uhr (Protokoll ASÜ Stadtmittle) den Einsatz wegen undichter Atemschutzmaske ab

Stadtmittle 3 geht um 22:32 Uhr erneut in der Stärke 1/2 vor, diesmal mit Angehörigem der FW Klinikum als Truppführer vor

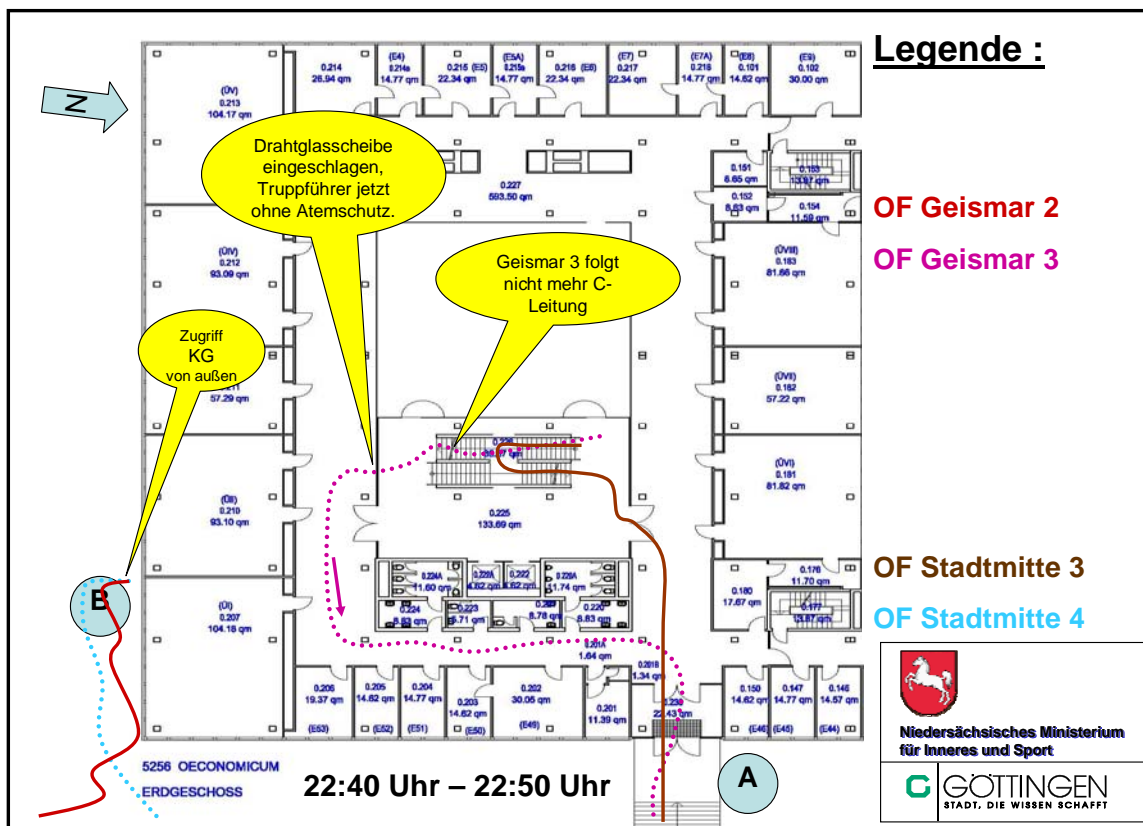
Stadtmittle 4 meldet sich um 22:40 bei ASÜ Geismar an und wird an der Südseite (Punkt B) als weiterer Rettungstrupp eingesetzt

Geismar 3 (Truppführer) hat keine Luft mehr, muss Atemschutzmaske anheben, um Luft zu erhalten, atmet Rauch, Trupp folgt dem Treppenlauf in gerader Linie in der Annahme den direkten Weg vor sich zu haben,
