Abschlussbericht

**der Unfallkommission
zum Einsatz am 27.07.2006
Kellerbrand Oeconomicum
Georg-August-Universität Göttingen**

Druckfassung 02.10.2007

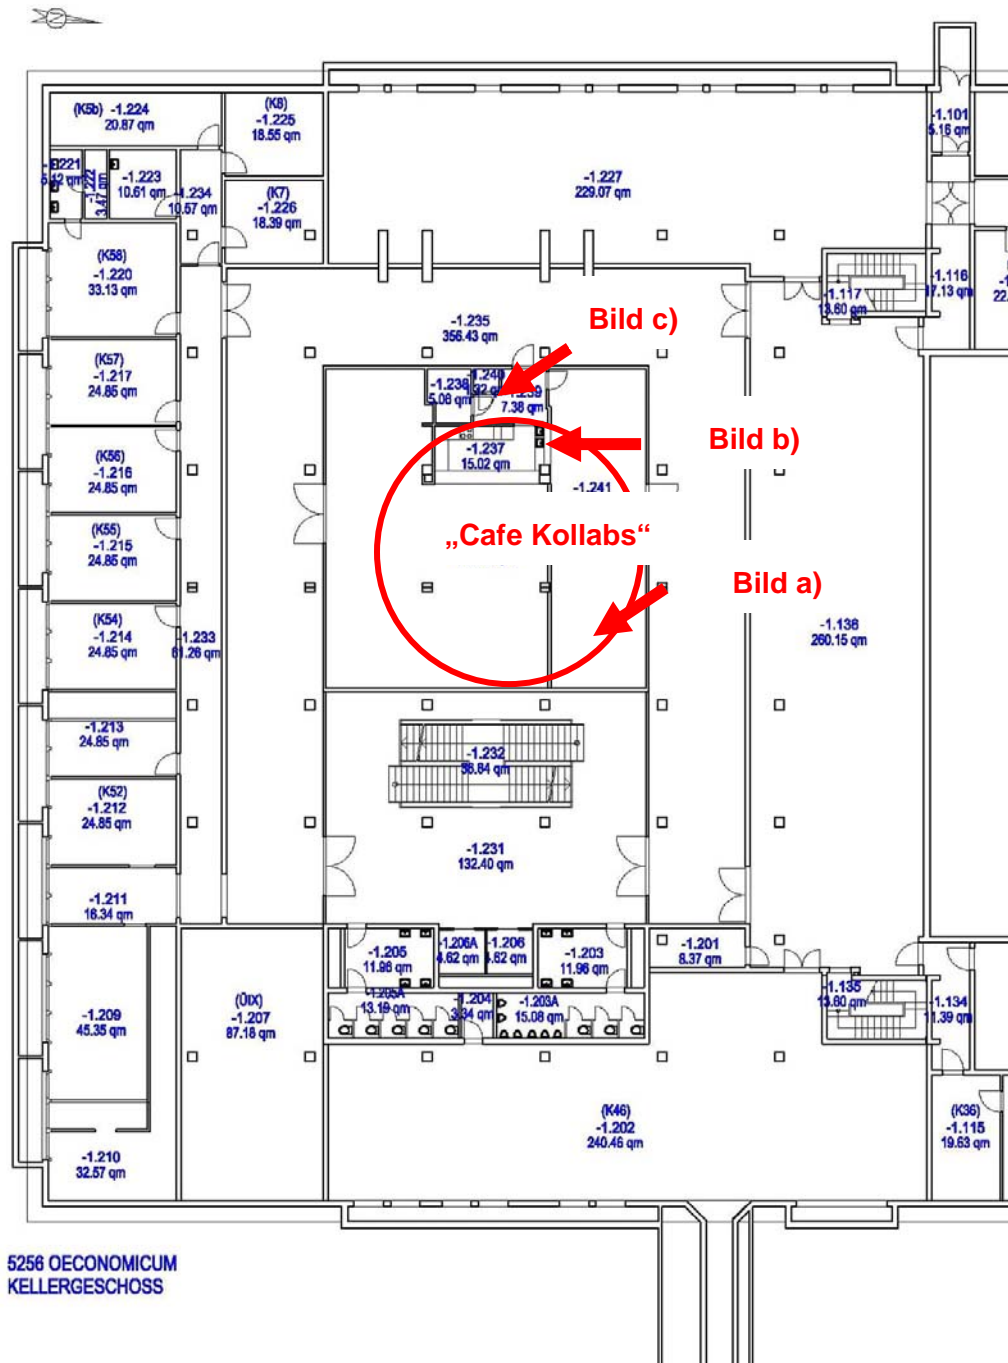
(Ausschnitt aus dem Grundriss des Kellergeschosses)

Im Kellergeschoss des Oeconomicums war über eine längere Zeit hinweg das „Cafe Kollabs“ entstanden. Im Cafe befanden sich hohe Brandlasten (gepolsterte Sitzmöbel, Holztische, Holzstühle etc.). Zum Cafebereich gehörten zwei kleine als Teeküche und Abstellkammer benutzte Räume.

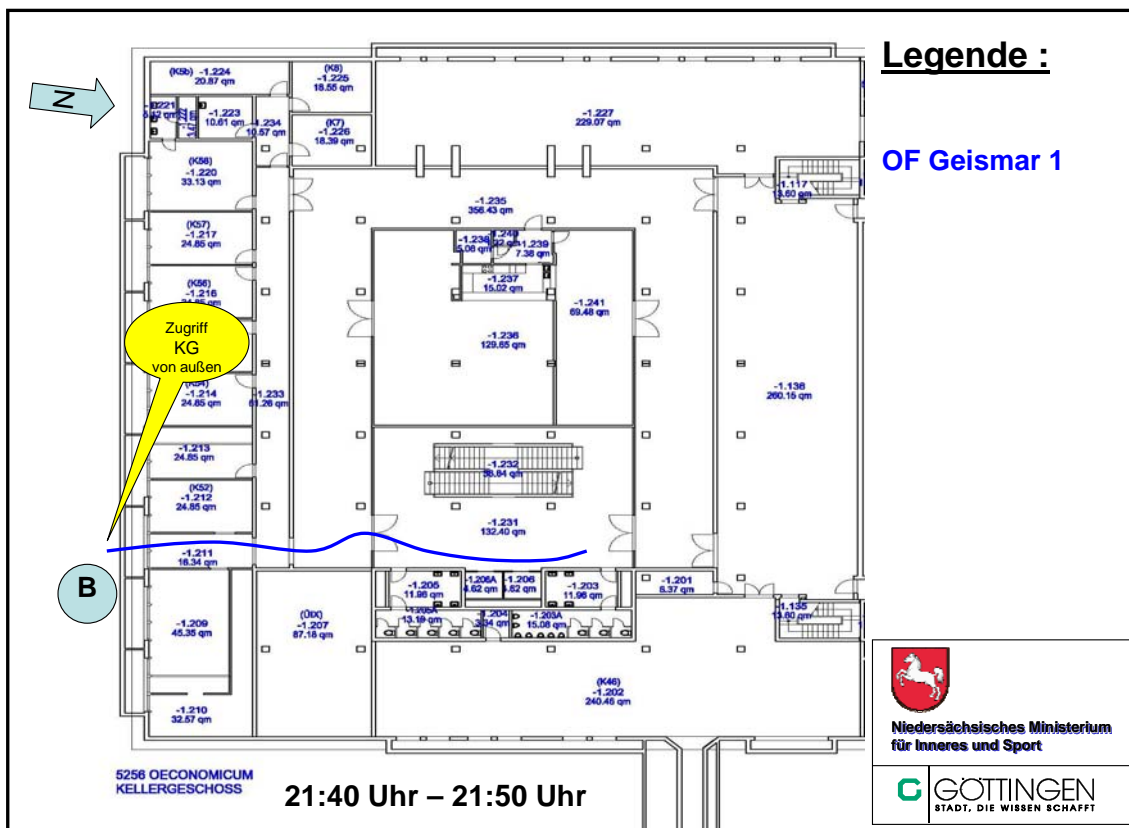
Zeitfenster 21:40 Uhr – 21:50 Uhr

Geismar 1 meldet sich um 21:40 Uhr bei ASÜ Geismar an und geht durch einen Lichtschacht zur Brandbekämpfung mit 1. C- Rohr von der Südseite in das Kellergeschoss vor, quert dabei zwei Flure und gelangt durch offene 2-flügelige Tür in der Südseite des Treppenraumes in den Treppenraum, geht an zwei Aufzugstüren vorbei bis zur Treppe,

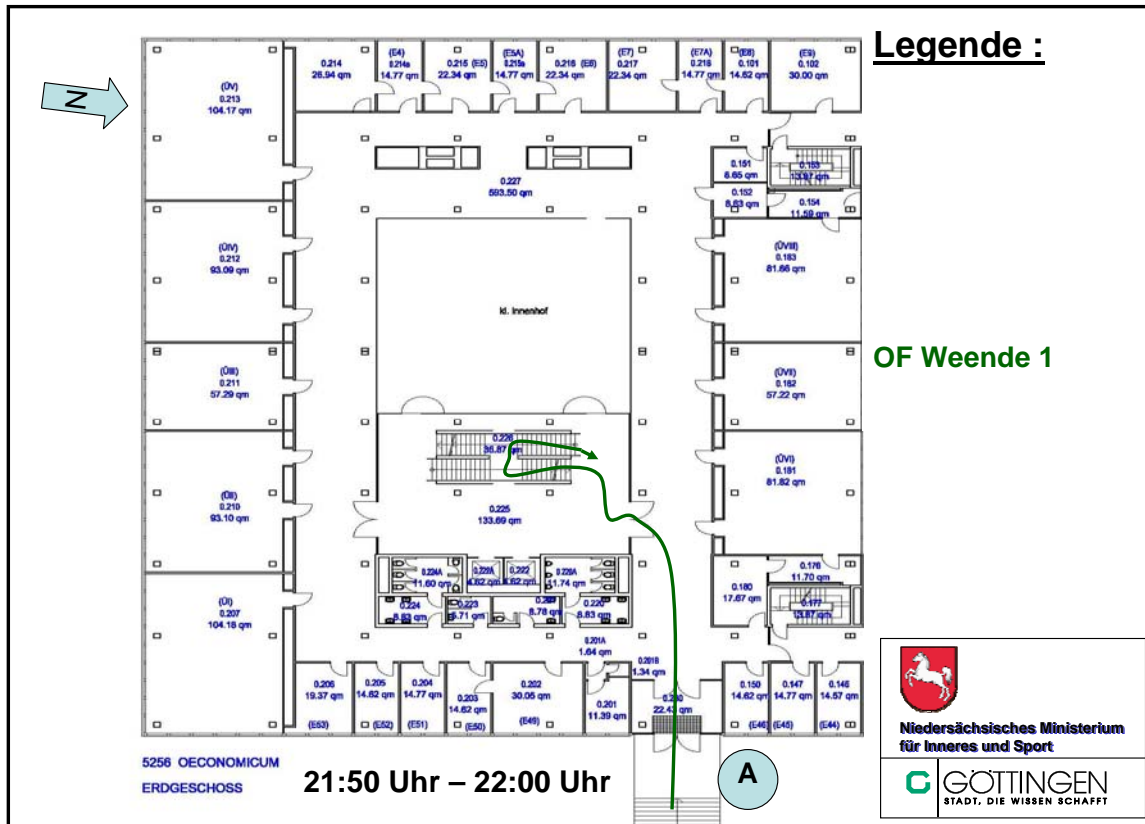
Zeitfenster 21:50 Uhr – 22:00 Uhr

Weende 1 meldet sich um 21:50 Uhr bei ASÜ Weende an und geht von der Ostseite durch Haupteingang (Punkt A) zur Brandbekämpfung mit dem von HLF 2 vorbereitetem 2. C-Rohr über den Flur durch die 2-flügelige Tür in den Trepperraum vor, gelangt über den gewinkelten nach Norden führenden Treppenlauf (180°Wendung) in das Kellergeschoss

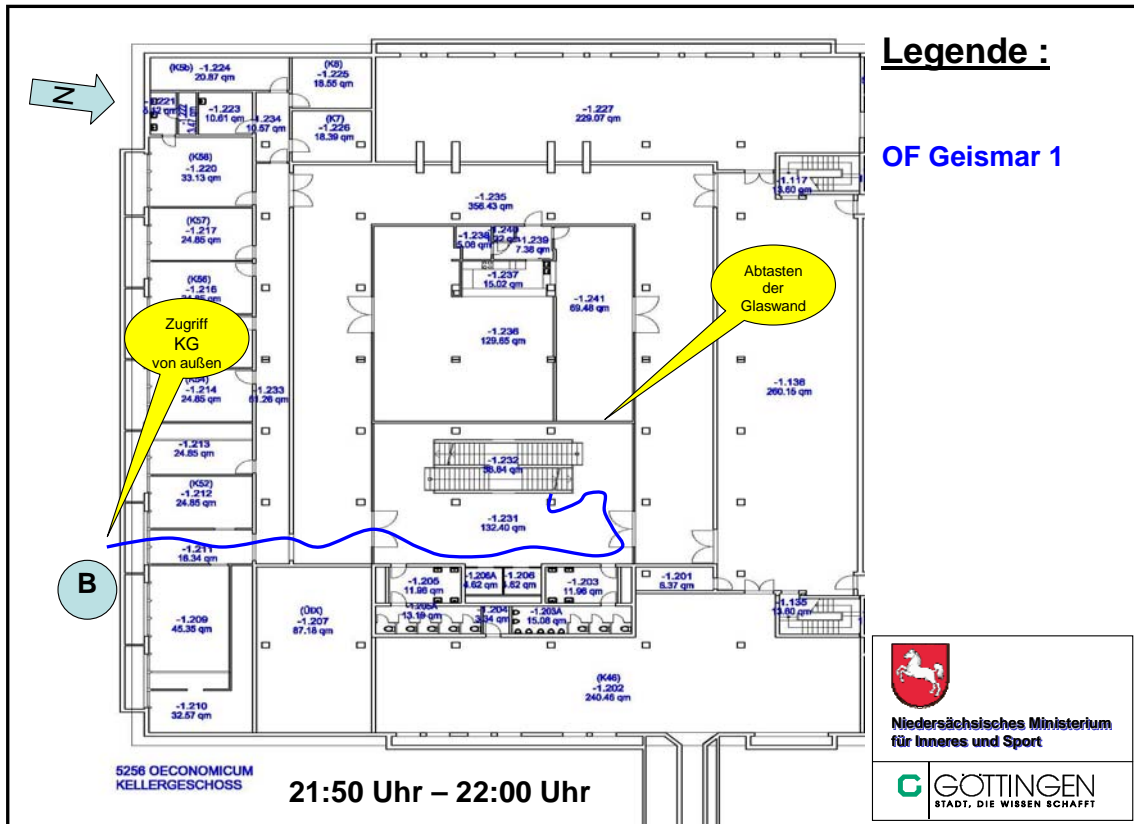
Zeitfenster 21:50 Uhr – 22:00 Uhr

Geismar 1 tastet Glaswand zu angrenzenden Räumen (Cafe „Kollabs“) ab, die Wand ist heiß, der Trupp schließt Erkundung ab und zieht sich auf Anweisung des Ortsbrandmeisters zur Treppe zurück,

Geismar 1 meldet um 21:58 Uhr 150 bar Restdruck (= vereinbartes Signal für die Ablösung, Rückzug erfolgt bei 120 bar) und wartet auf Ablösung

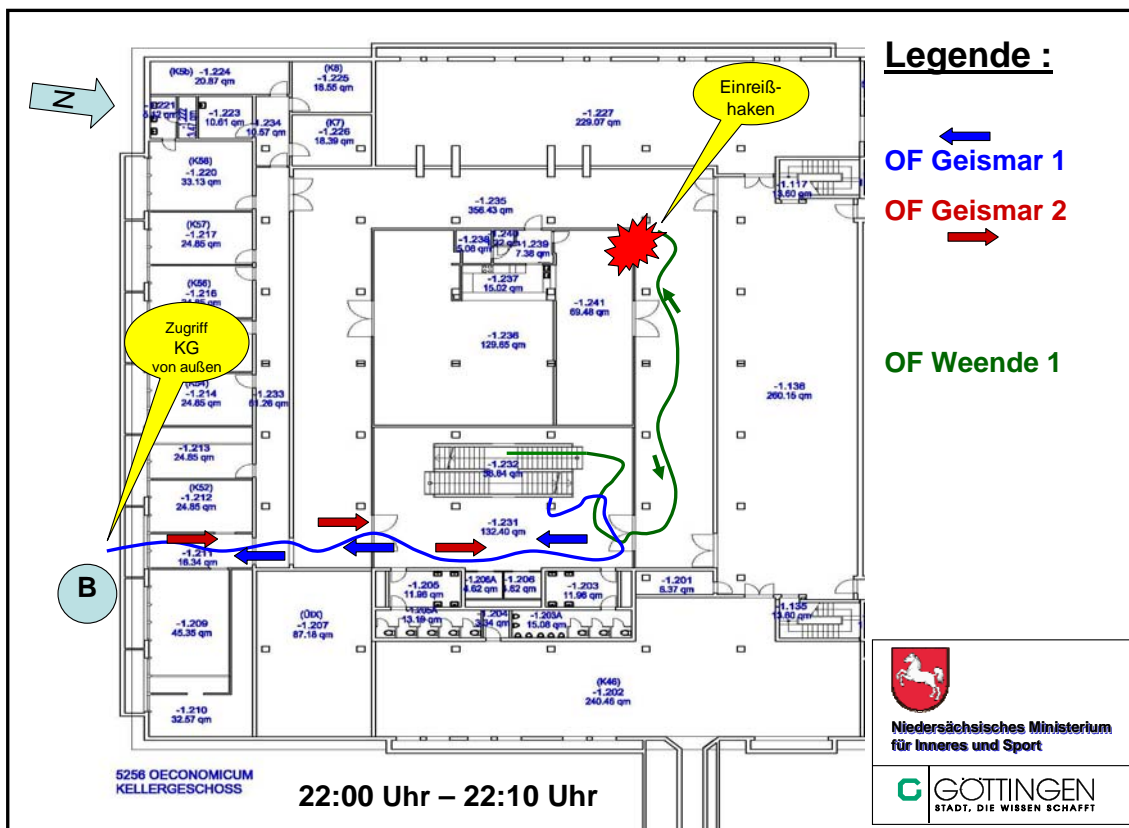
Zeitfenster 22:00 Uhr – 22:10 Uhr

Weende 1 geht durch 2-flügelige Tür an der Nordseite des Treppenraumes nach links (Richtung Westen) weiter in den Flur vor, erkennt in der Zwischendecke Feuerschein, fordert über Funk einen Einreißhaken an, zieht sich aus taktischen Gründen bis zu doppelflügeligen Tür zum Treppenraum zurück,

Geismar 2 meldet sich um 22:00 Uhr bei der ASÜ an und begibt sich über den Angriffsweg von Geismar 1 ins Kellergeschoss, löst Geismar 1 ab,

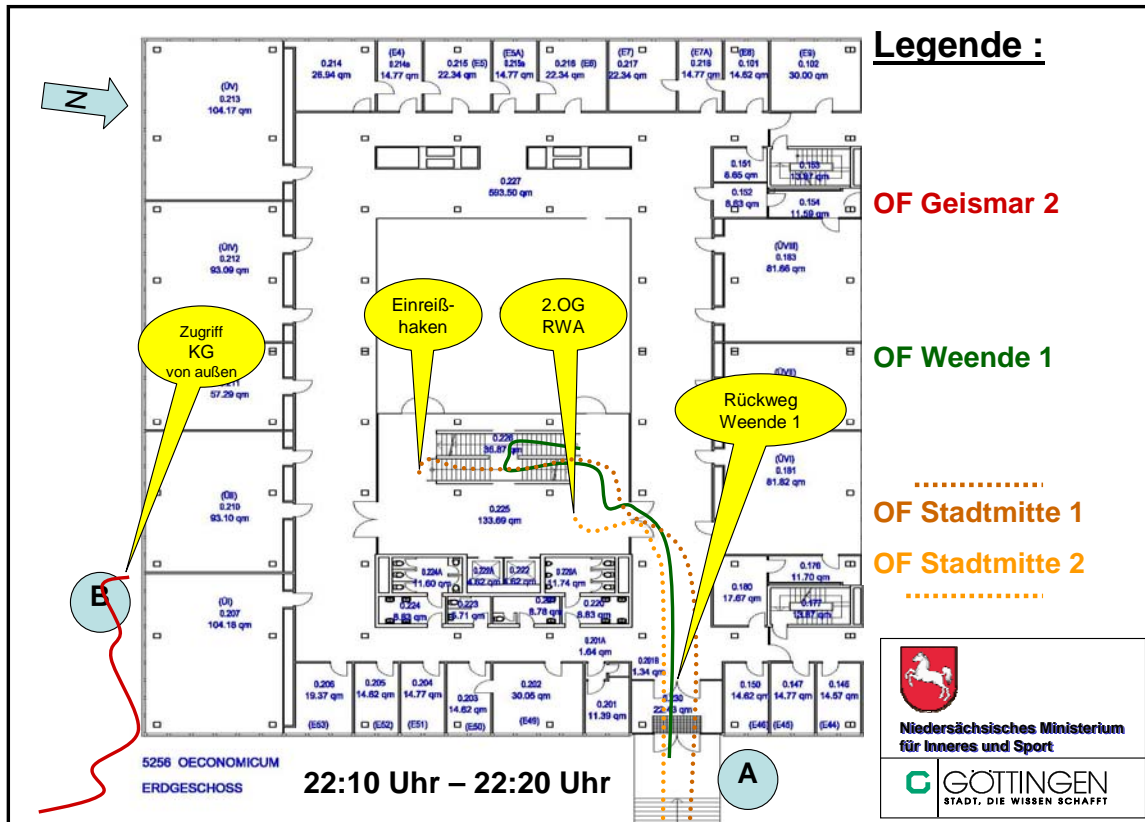
Zeitfenster 22:10 Uhr – 22:20 Uhr

Stadtmittle 2 geht von der Ostseite durch den Haupeingang (Punkt A) zur Öffnung der RWA über Flur in den Treppenraum vor,

Stadtmittle 1 geht von der Ostseite durch Haupeingang(Punkt A) mit Einreißhaken in den Treppenraum vor, benutzt Treppe im geraden Lauf Richtung Süden ins Kellergeschoss (keine 180°Wendung nach Norden wie Weende 1), siehe hierzu auch Kapitel 4.6.)

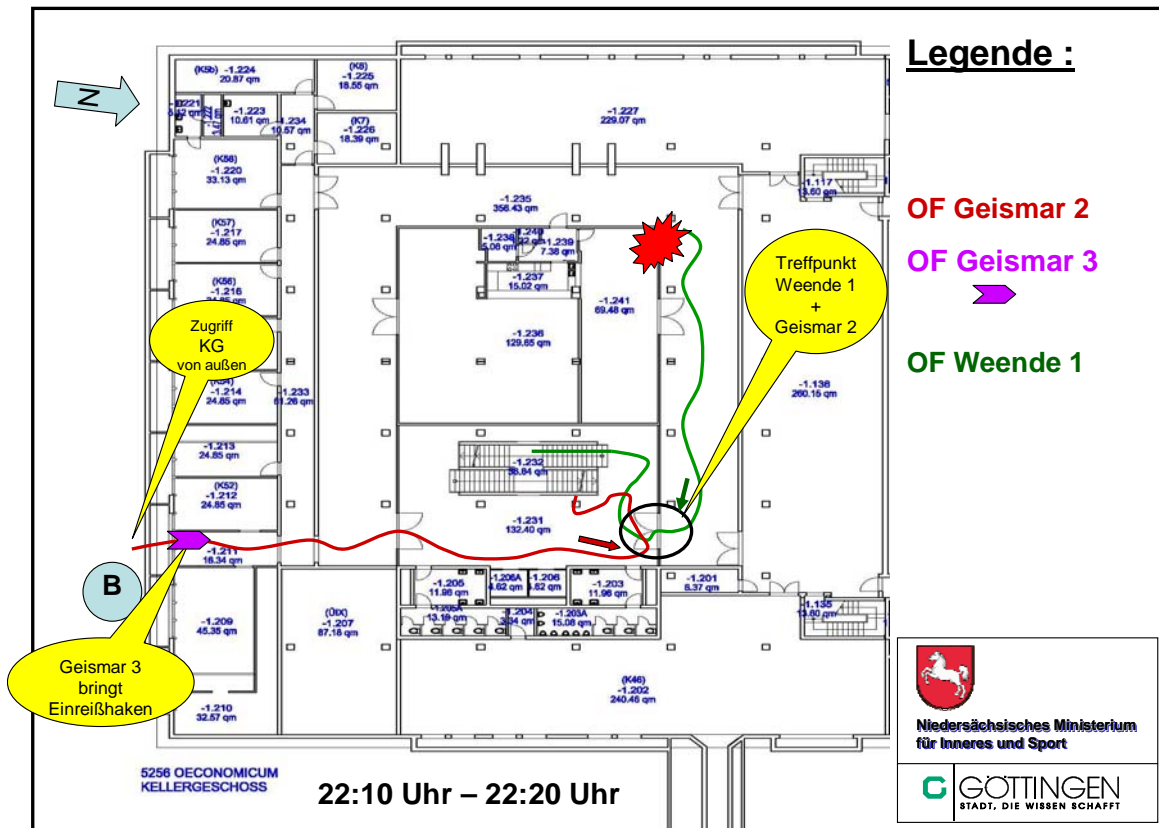
Zeitfenster 22:10 Uhr – 22:20 Uhr

Weende 1 und **Geismar 2** treffen sich im Bereich der 2-flügeligen Tür an der Nordseite des Trepperraumes,

Geismar 2 erfährt dabei, dass ein Einreißhaken benötigt wird,

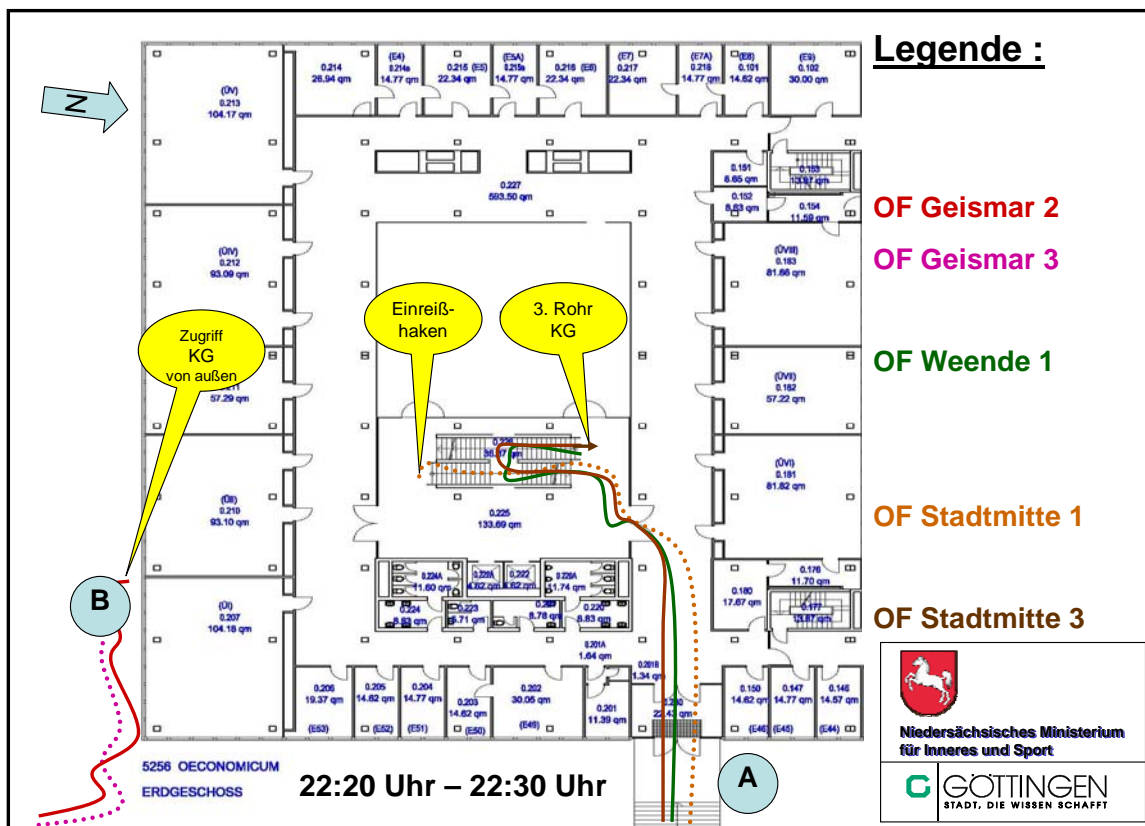
Zeitfenster 22:20 Uhr – 22:30 Uhr

Stadtmitte 3 als Sicherheitstrupp für Stadtmitte 2 macht sich einsatzbereit und meldet sich um 22:23 Uhr bei der ASÜ Stadtmitte an

Stadtmitte 3 geht von der Ostseite durch Haupteingang (Punkt A) zur Brandbekämpfung mit 3. C-Rohr über den Flur durch die 2-flügelige Tür in der Stärke 1/2 (verstärkt durch einen Angehörigen der OF Weende) in den Trepperraum vor,

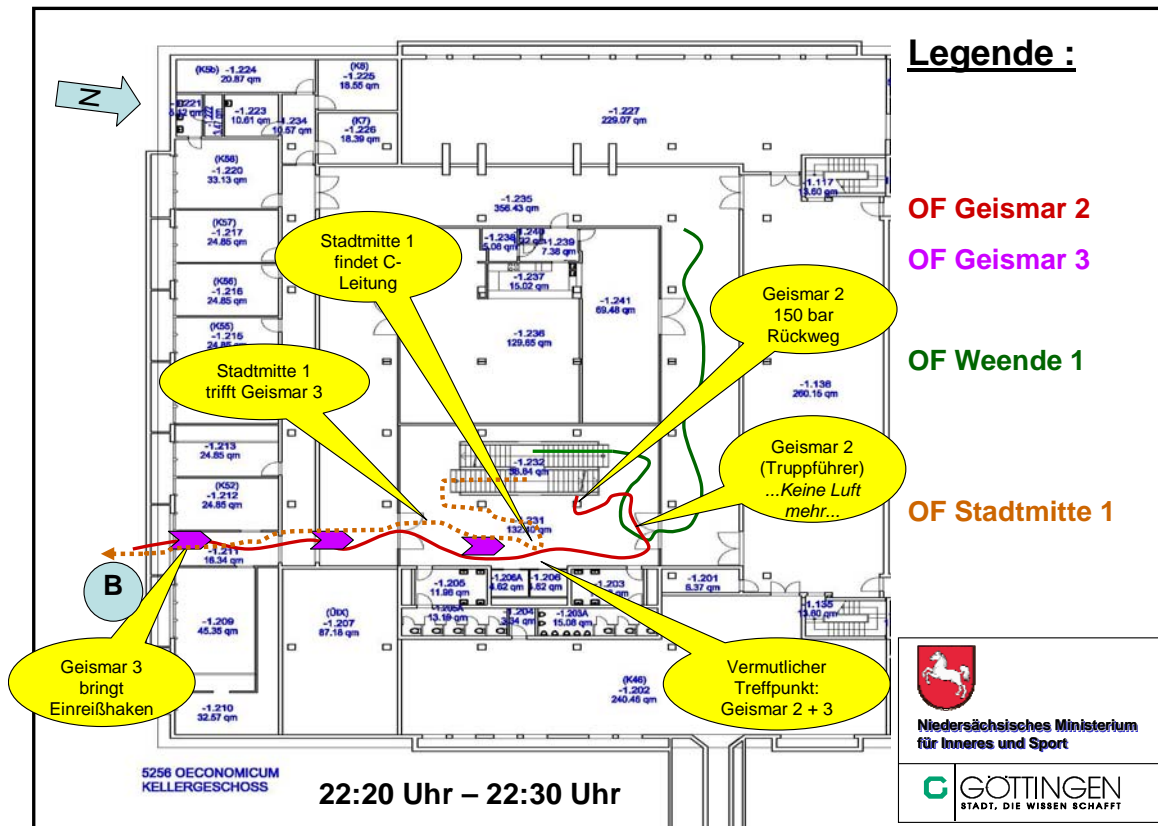
Zeitfenster 22:20 Uhr – 22:30 Uhr

Stadtmitt 1 findet C-Leitung von Geismar in Höhe der Aufzugstür, legt Einreißhaken ab, trifft auf Geismar 3 und verlässt über Angriffsweg Geismar das Gebäude auf der Südseite

Geismar 2 befindet sich auf Rückzug

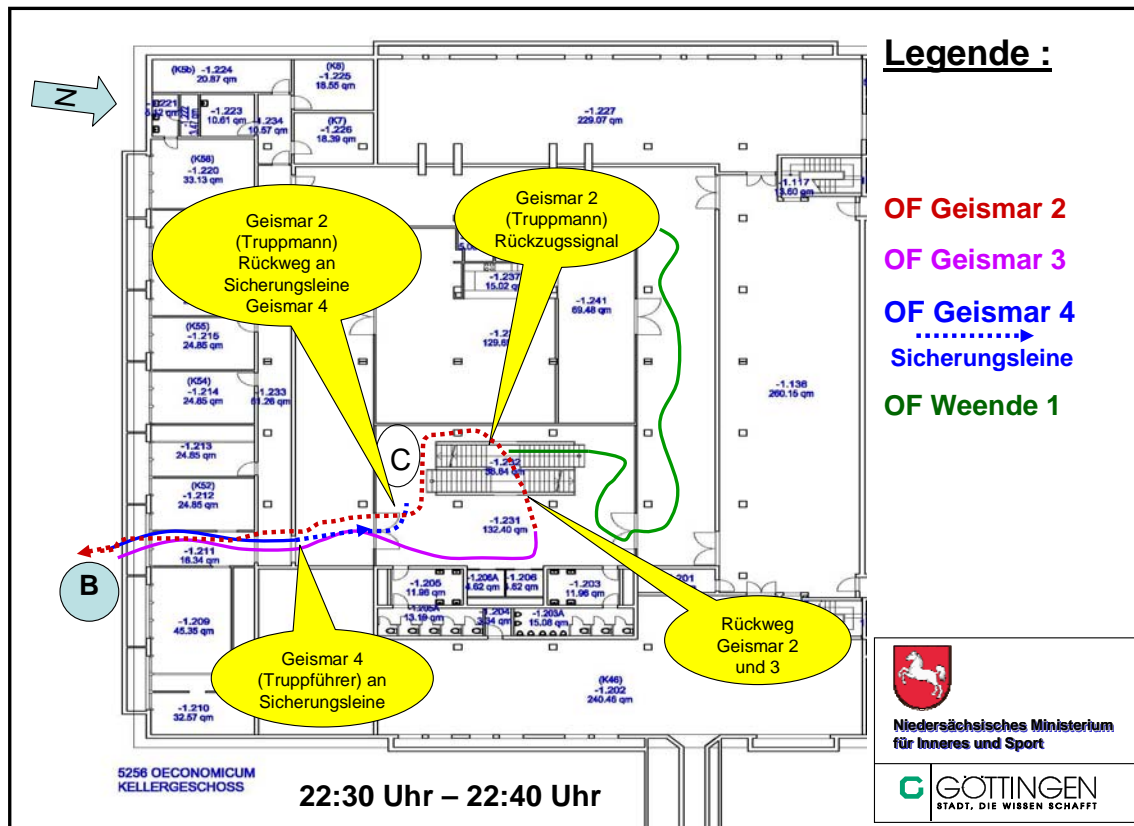
Zeitfenster 22:30 Uhr – 22:40 Uhr

Geismar 3 und **Geismar 2** (Truppmann) versuchen Geismar 2 (Truppführer) Richtung vermutetem Ausgang zu ziehen, unterqueren die Treppe Richtung Glaswand und bewegen sich in Richtung Punkt C,

Geismar 2 (Truppmann) PA-Rückzugssignal spricht an,

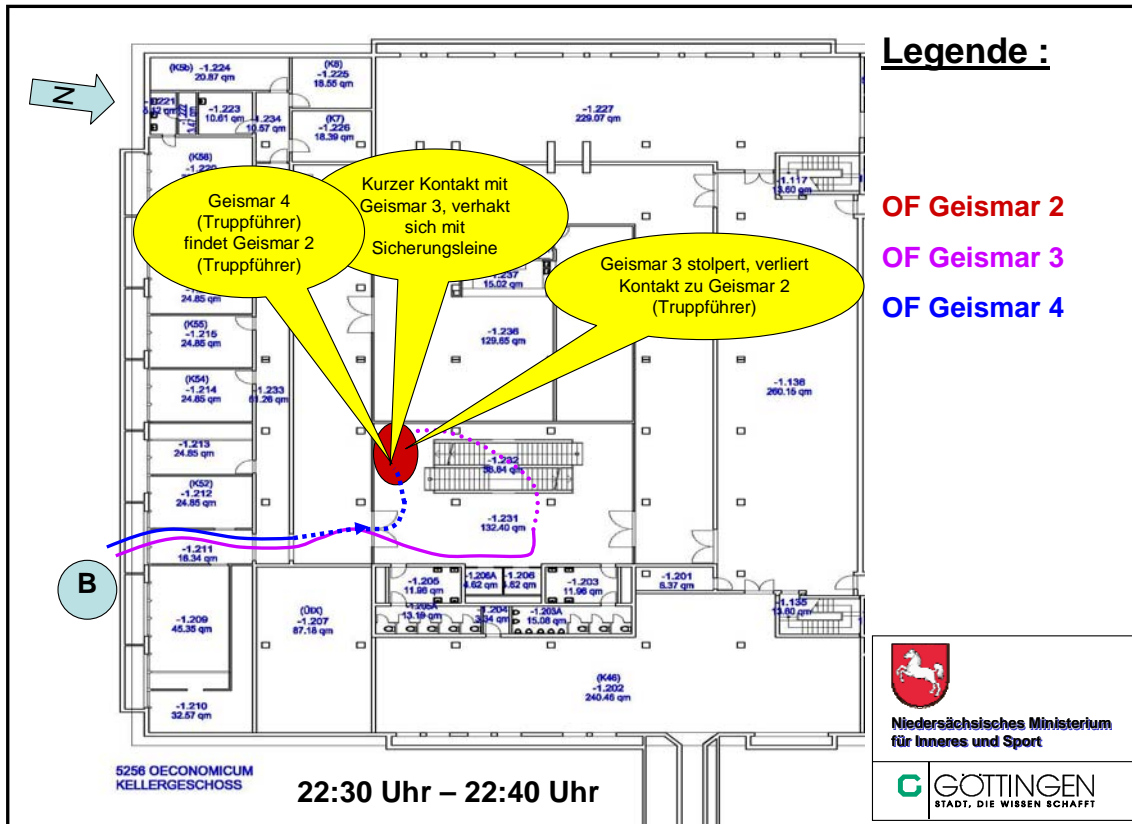
Zeitfenster 22:30 Uhr – 22:40 Uhr

Geismar 4 (Truppführer) stößt auf am Boden liegenden Geismar 2 (Truppführer) und Geismar 3, vermutlich kurzer Kontakt miteinander,

Geismar 4 (Truppführer) verhakht sich mit Teilen seiner persönlichen Schutzausrüstung unmittelbar danach,

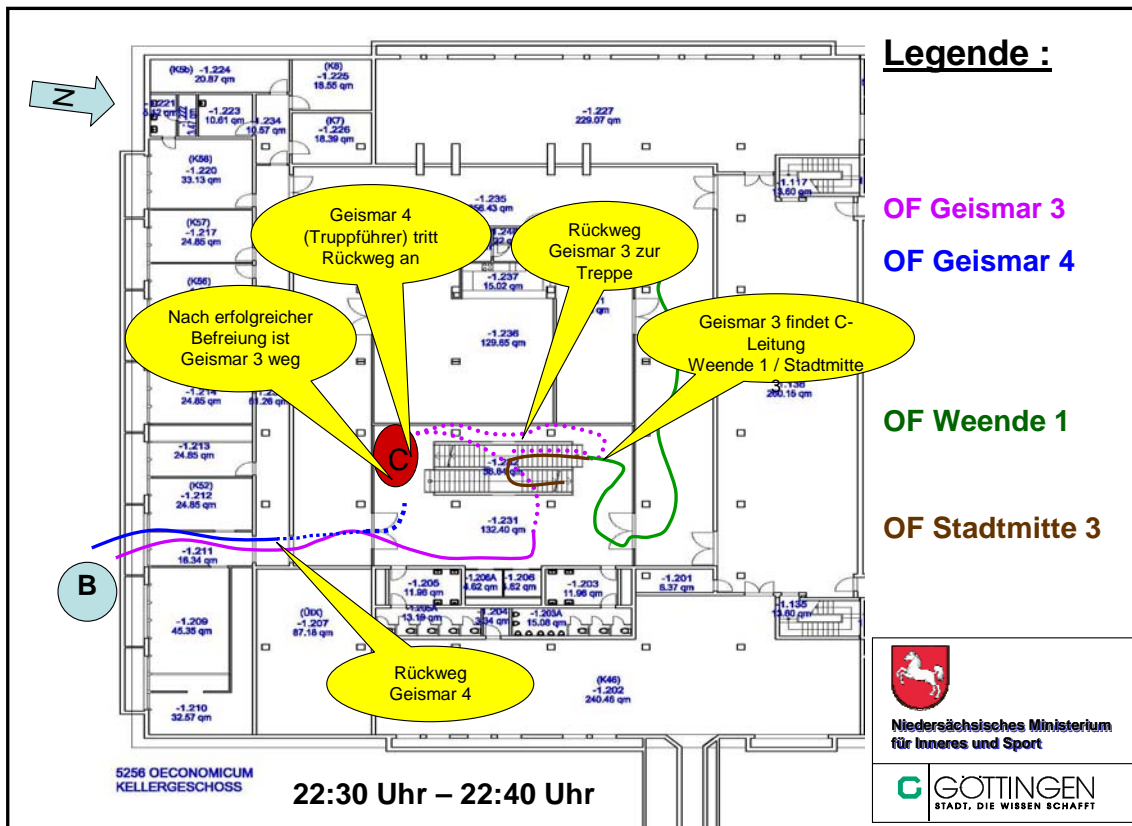
Zeitfenster 22:30 Uhr – 22:40 Uhr

Geismar 4 (Truppführer) kann sich befreien, hat aber keinen Kontakt mehr zu Geismar 3 und Geismar 2 (Truppführer),

Geismar 4 (Truppführer) tritt Rückweg an, da er überzeugt ist, dass Geismar 3 die Rettung von Geismar 2 (Truppführer) ohne auf ihn zu warten fortgesetzt hat,

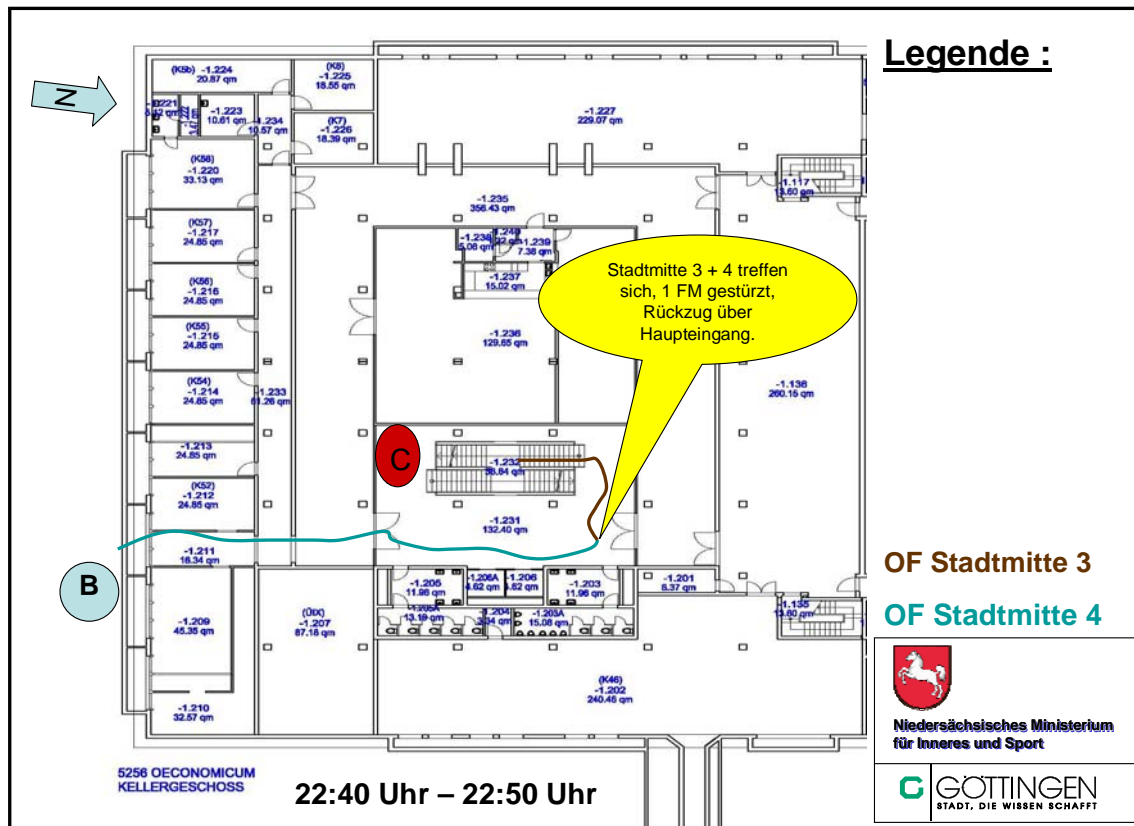
Zeitfenster 22:40 Uhr – 22:50 Uhr

Stadtmittte 4 findet einen Helm (vermutlich von Geismar 2 (Truppführer))

Stadtmittte 4 und **Stadtmittte 3** treffen sich im Bereich der 2-flügeligen Tür in der Nordwand des Treppenraumes,

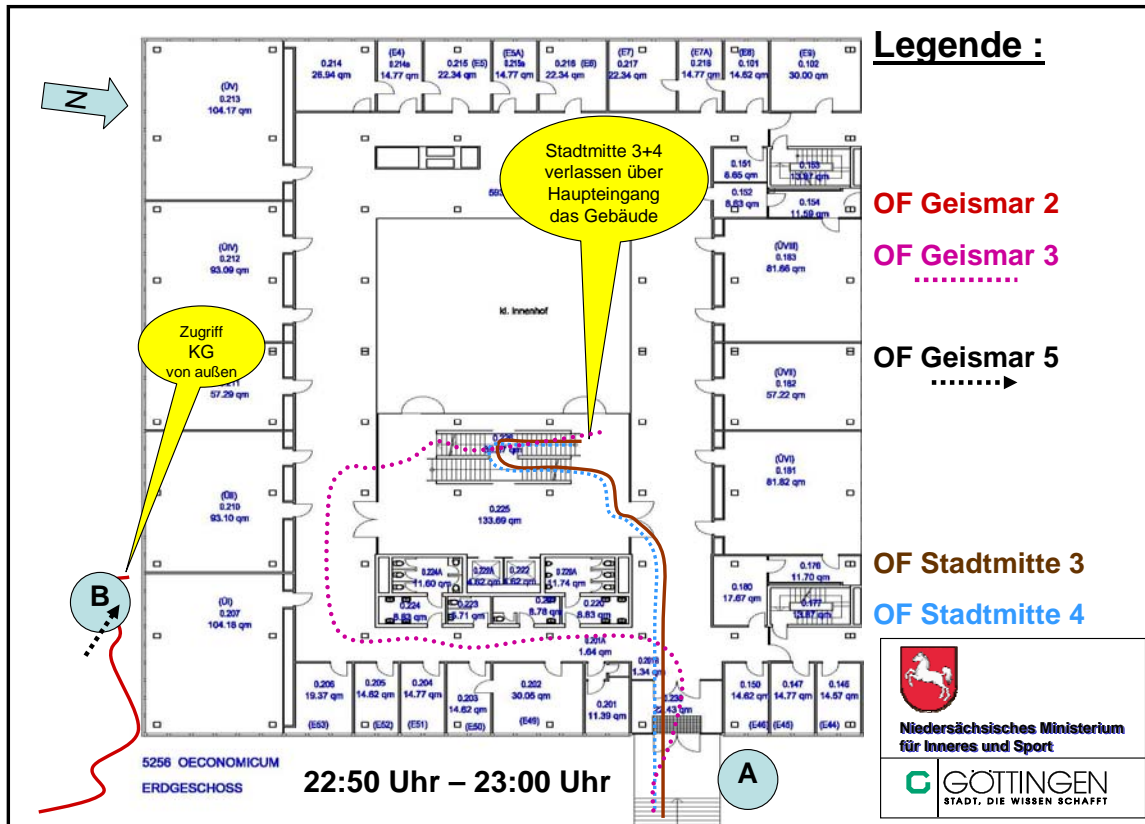
Zeitfenster 22:50 Uhr – 23:00 Uhr

Geismar 3 wird wegen Rauchgasinhalation dem RD (Punkt A) übergeben

Stadtmitte 3 und **Stadtmitte 4** verlassen gemeinsam über den gewinkelt geführten Trep-
penlauf (Angriffsweg von Weende 1) das Gebäude durch den Haupteingang (Punkt A),
Abmeldung bei ASÜ ist nicht vermerkt

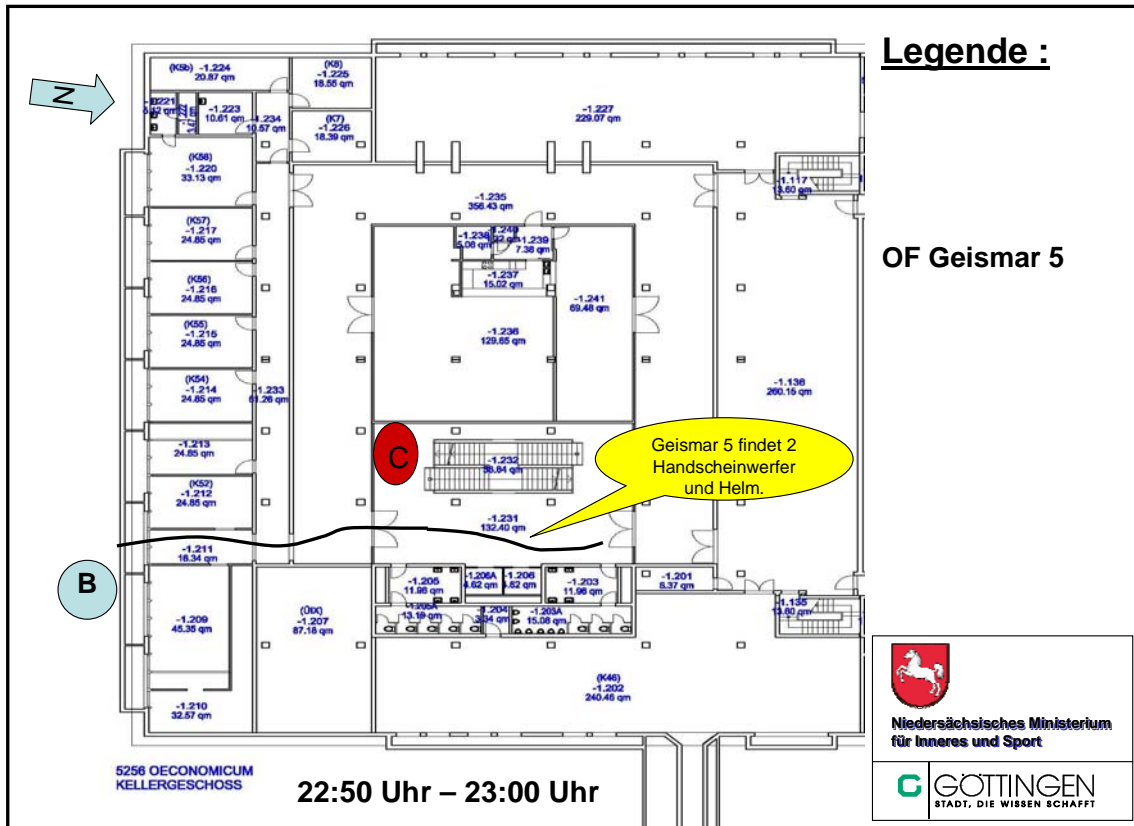
Zeitfenster 22:50 Uhr – 23:00 Uhr

Geismar 5 sucht entlang der C-Leitung von Geismar 1 den Treppenraumbereich ab und findet zwei Handscheinwerfer und einen Helm,

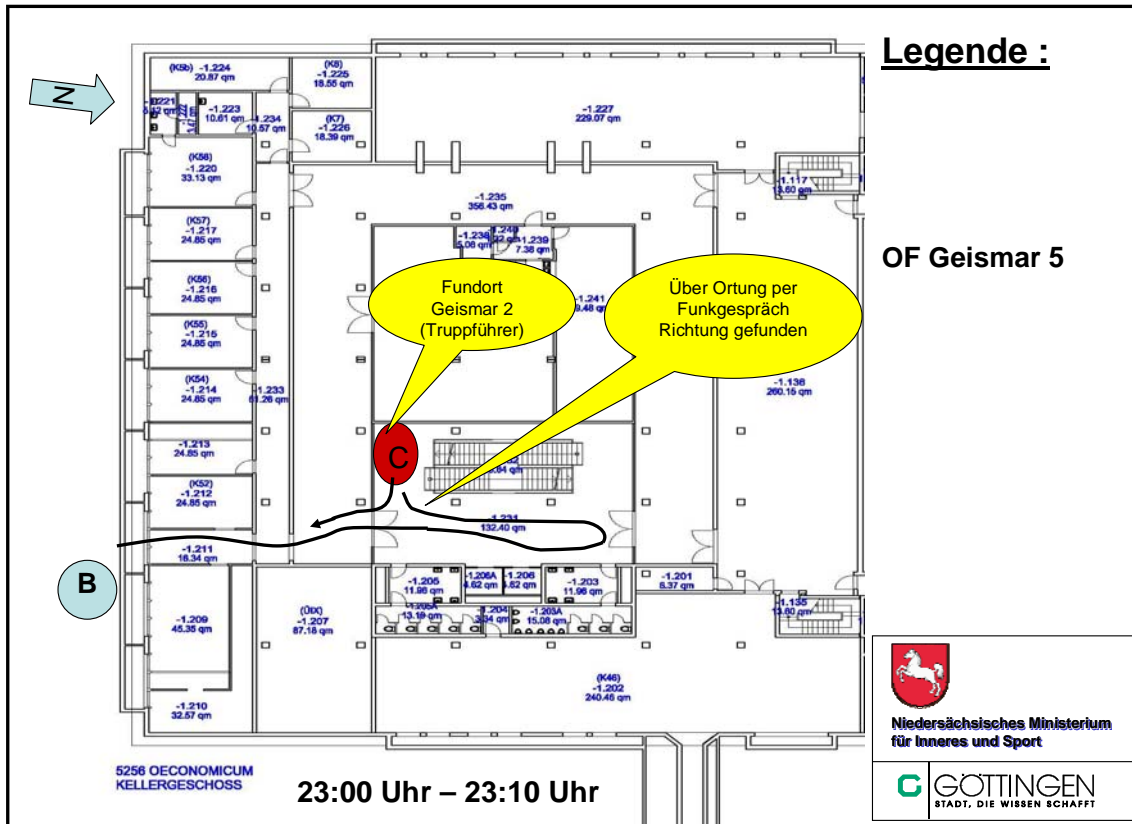
Zeitfenster 23:00 Uhr – 23:10 Uhr

Geismar 5 erhält Information, dass letzter Kontakt mit Geismar 2 (Truppführer) im Bereich der Treppe war und geht an C-Leitung zurück,

Geismar 5 hört Geräusche eines Funkgerätes und veranlasst, dass von außen über Funk gesprochen wird,

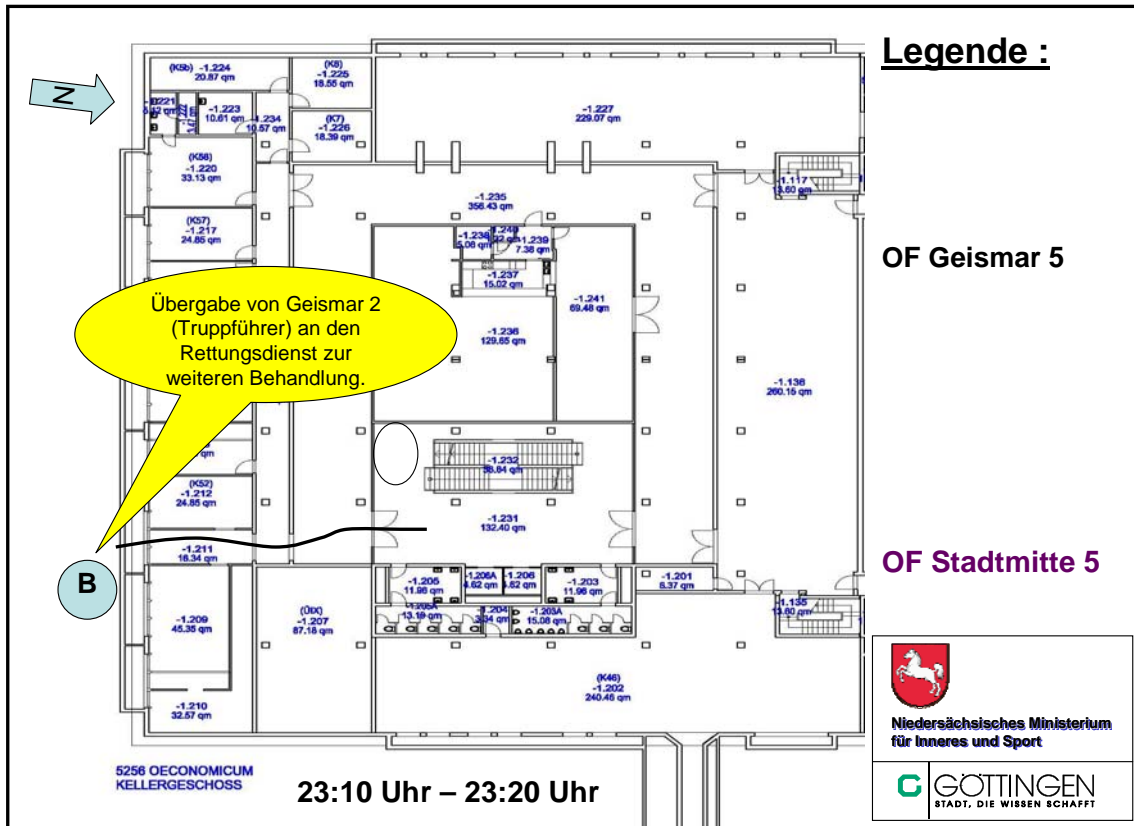
Zeitfenster 23:10 Uhr – 23:20 Uhr

Stadtmittel 5 meldet sich um 23:10 Uhr bei ASÜ Geismar an,

Stadtmittel 5 unterstützt **Geismar 5** dabei, Geismar 2 (Truppführer) aus dem Lichtschacht zu ziehen,
